# De brand in de Grenfell Tower - Een eerste verpletterend rapport

Verontrustende vragen, maar ook aanbevelingen ...

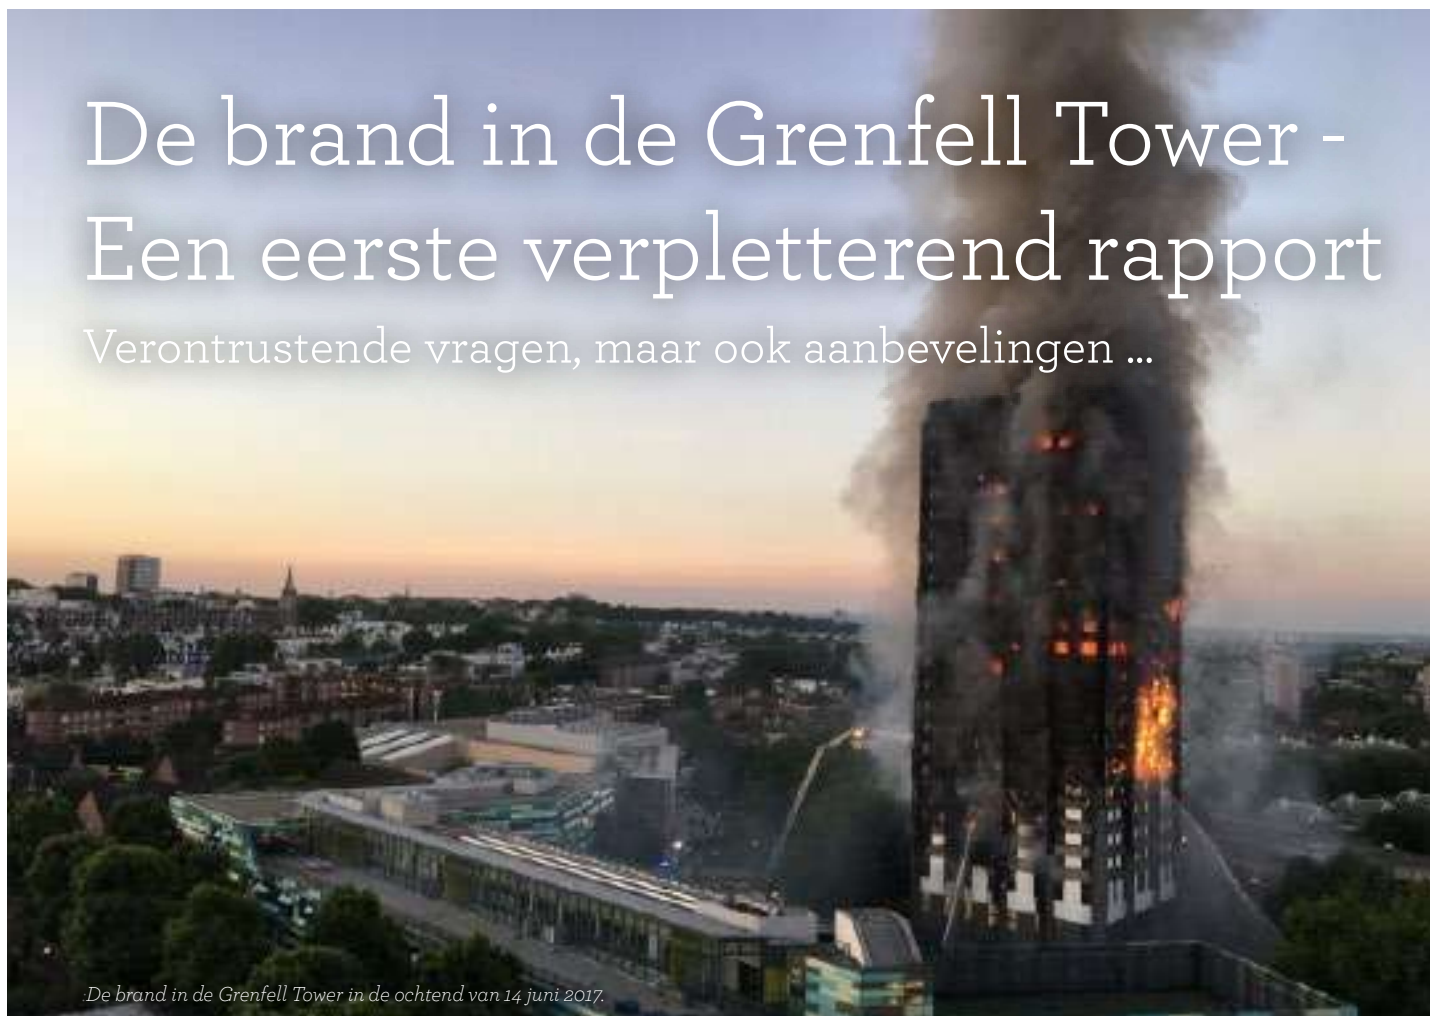
*De brand in de Grenfell Tower in de ochtend van 14 juni 2017.*

Het vuur zou zich voortgeplant hebben via een open raam op een meter afstand van het apparaat, en vervolgens via de gevelbekleding, die was aangebracht tijdens een recente renovatie. Volgens een rapport dat in mei 2018<sup>1</sup> werd opgesteld, zou de brand zonder deze brandbare gevelbekleding tot het oorspronkelijke appartement beperkt gebleven zijn, zonder dat er slachtoffers vielen. Ons magazine had het eerder al over deze eerste bevindingen<sup>2</sup>.

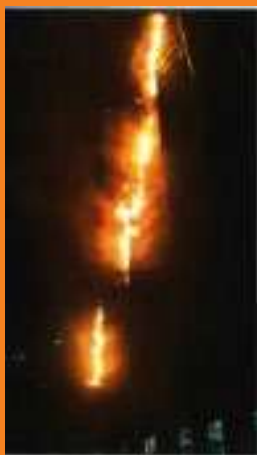
*"De nieuwe brandhaarden hebben zich naar boven in het gebouw voortgeplant, waardoor het vlamfront diagonaal door elke gevel van de toren kon bewegen".  
Fotocredits: Grenfell Inquiry Report*

a. de snelle voortplanting van de vlammen naar boven, naar beneden en rond het gebouw was hoofdzakelijk te wijten aan de aanwezigheid van regenpanelen, gemaakt van aluminium composiet materiaal (ACM) met polyethyleen kernen die als brandstofbron hebben gediend. De brand plantte zich horizontaal en naar beneden voort vooral door het smelten en druppelen van het brandende polyethyleen dat loskwam van de lijst en van de timpaan- en kolompanelen en dus nieuwe branden veroorzaakte lager in het gebouw. Deze nieuwe brandhaarden hebben zich vervolgens naar boven in het gebouw voortgeplant, waardoor het vlamfront diagonaal door elke gevel van de toren kon bewegen;

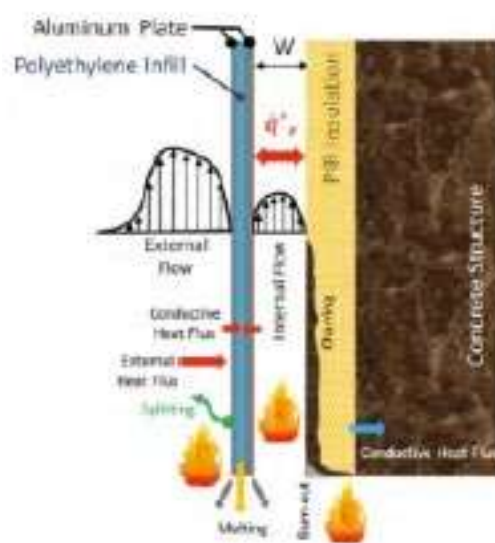
Bron: Moore-Bick Rapport - Vol. 4, p. 547.

Het eerste rapport van de openbare<sup>3</sup> onderzoekscommissie, dat uit 4 delen bestaat en 838 pagina's dik is, stelt vast dat de belangrijkste reden voor de snelle voorplanting van de brand de gevelbekleding van aluminium composiet materiaal (ACM) is: "het is zeer waarschijnlijk dat het vuur in de ACM-bekleding is doorgedrongen doordat

de hete rook in contact is gekomen met de raamstijl van niet-geplastificeerd polyvinylchloride (hard pvc). Dit zou de vervorming en doorbuiging van het harde pvc hebben veroorzaakt, waardoor een opening is ontstaan in de holte tussen de isolatie en de ACM-panelen, een opening waardoor de vlammen en hete gassen konden passeren. [...]

Een vereenvoudigde afbeelding van de verschillende processen die zich tijdens de voortplanting van het vuur op een versie van de bekleding van de Grenfell Tower hebben kunnen voordoen, wordt hieronder voorgesteld. In een dermate complex systeem spelen naast de breedte van de holte een groot aantal verschillende processen een rol. De lage smeltemperatuur en de hoge thermische geleidbaarheid van aluminium veroorzaken bijvoorbeeld een complexe warmteoverdracht van de buitenste vlammen naar de polyethyleenkern. Polyethyleen smelt bij verhitting en de smeltsnelheid wordt beïnvloed door de snelheid waarmee de warmte door het aluminium stroomt, wat zelf ook weer door verschillende factoren kan worden beïnvloed. Bovendien kan een differentiële vervorming van de aluminiumplaten optreden, waardoor de platen barsten en het polyethyleen wordt blootgesteld.
