# Incendie de la Tour Grenfell - Un premier rapport accablant

Des questions préoccupantes,  
mais aussi des recommandations...

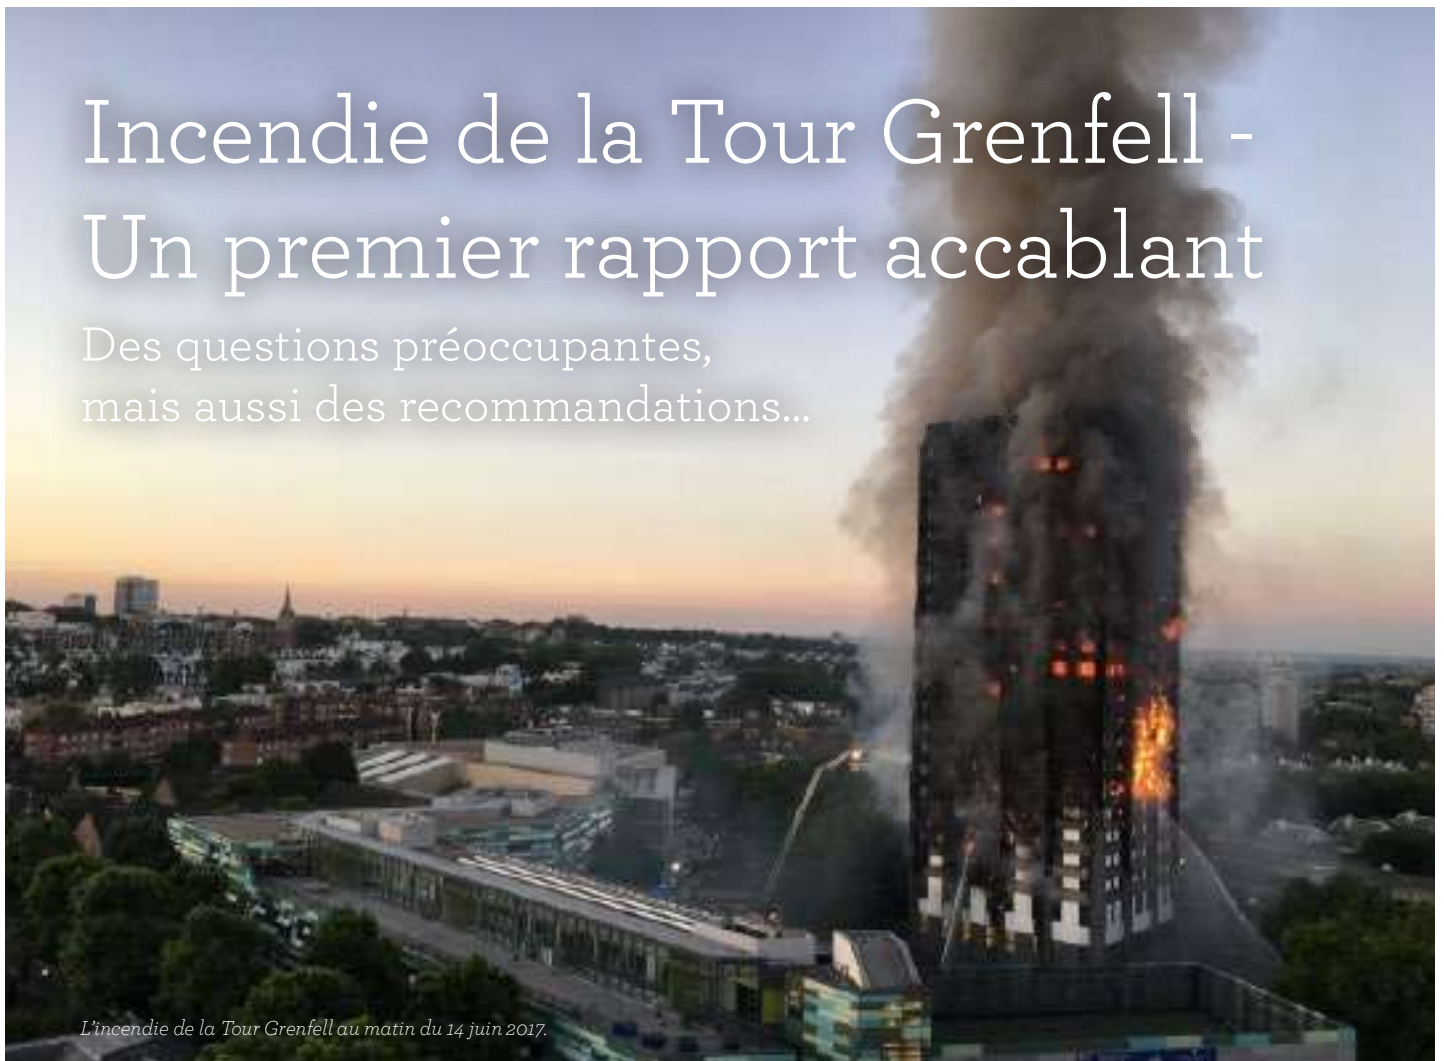
*L'incendie de la Tour Grenfell au matin du 14 juin 2017.*

L'incendie de la Tour Grenfell est survenu le 14 juin 2017 dans un immeuble de logements sociaux de 24 étages, situé à Londres, avec un bilan de 72 morts et plus de 70 blessés. Le premier rapport de la commission d'enquête publique met en évidence que le revêtement de façade a été la raison principale de la propagation de l'incendie. Il est également particulièrement critique à l'égard du service d'incendie de Londres.

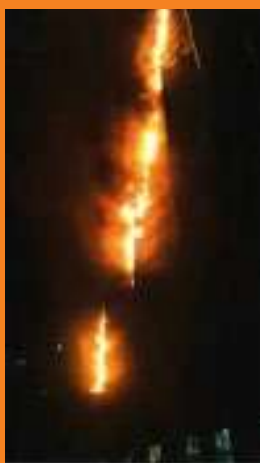
*Les nouveaux foyers avaient ensuite remonté le bâtiment, permettant ainsi au front de flamme de progresser en diagonale à travers chaque façade de la tour*

*a. la propagation rapide des flammes vers le haut, vers le bas et autour du bâtiment était principalement due à la présence de panneaux pare-pluie en matériau composite en aluminium (ACM) avec des cœurs en polyéthylène qui ont servi de source de combustible ; le principal mécanisme de propagation du feu horizontalement et vers le bas avait été la fonte et l'égouttement du polyéthylène enflammé qui se détachait de la couronne et des panneaux du tympan et de la colonne et déclenchait des départs de feu plus bas dans le bâtiment ; ces nouveaux foyers avaient ensuite remonté le bâtiment, permettant ainsi au front de flamme de progresser en diagonale à travers chaque façade de la tour ;*

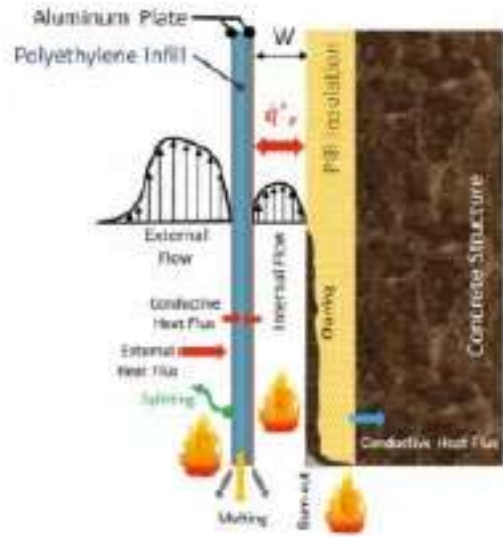
Source : Rapport Moore-Bick - Vol. 4, p. 547.

Une illustration simplifiée des différents processus qui ont pu se produire lors de la propagation de la flamme sur une version du système de revêtement utilisé pour la Tour Grenfell est présentée ci-dessous.

Dans un système de cette complexité, un grand nombre de processus différents entrent en jeu en plus de la largeur de la cavité. Par exemple, la faible température de fusion et la conductivité thermique élevée de l'aluminium entraînent un transfert de chaleur complexe des flammes extérieures vers le noyau en polyéthylène. Le polyéthylène fond lorsqu'il est chauffé et la vitesse de fusion est influencée par la vitesse à laquelle la chaleur se propage à travers l'aluminium, qui peut elle-même être influencée par une série de facteurs différents.

En outre, une déformation différentielle des plaques d'aluminium peut se produire, entraînant la fissuration des plaques et l'exposition du polyéthylène.
