# Beringen – Incendie tragique dans un complexe abandonné

- ▶ **Date :** 2019.08.11
- ▶ **Bâtiment :** immeuble complexe à l'abandon
- ▶ **Lieu :** Beringen
- ▶ **Victimes :** 2 pompiers morts et 4 blessés, dont un grave parmi les pompiers
- ▶ **Cause :** incendie probablement volontaire

### LE BÂTIMENT

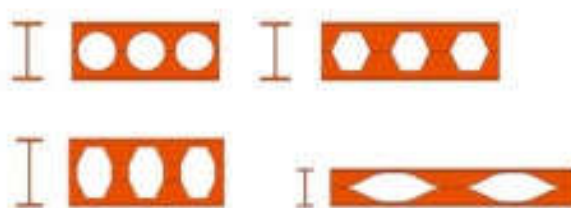
Fig. 3 : Exemples de poutres ajourées ou alvéolaires.  
Photo crédit : © infosteel.be

La propagation du feu depuis le côté Alpha vers le côté Charlie s'explique par la présence conjuguée de matériaux combustibles et de poutres ajourées dans une partie du toit.
