# Un complexe modulaire en feu

**Chantier du complexe administratif :** EnBW ODR  
**Lieu :** Ellwangen (D)  
**Date :** 2019.07.23  
**Objet :** Complexe administratif temporaire de 60 conteneurs  
**Dégâts :** Destruction totale

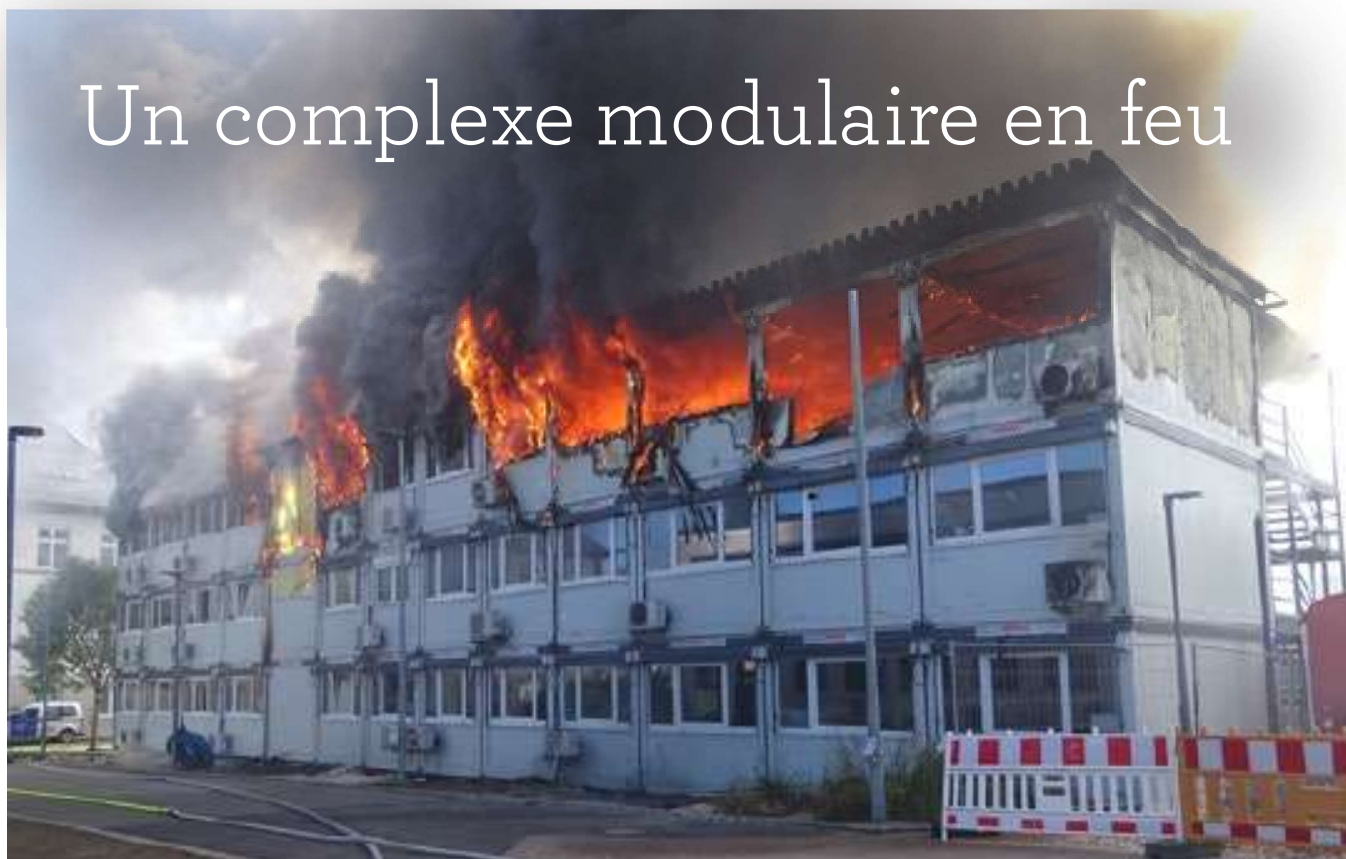
- ▶ des parois intérieures minces qui n'offrent aucune résistance à un feu à fort rayonnement thermique ;
- ▶ une couche de 5 cm d'un isolant facilement inflammable a alimenté le feu et propagé l'incendie vers les étages inférieurs.

L'enquête a montré que l'origine de l'incendie était due au mauvais fonctionnement d'un appareil électrique.
