# Een modulair containercomplex in brand

### **Bouwplaats van het administratieve complex:**

EnBW ODR

**Locatie:** Ellwangen (D)

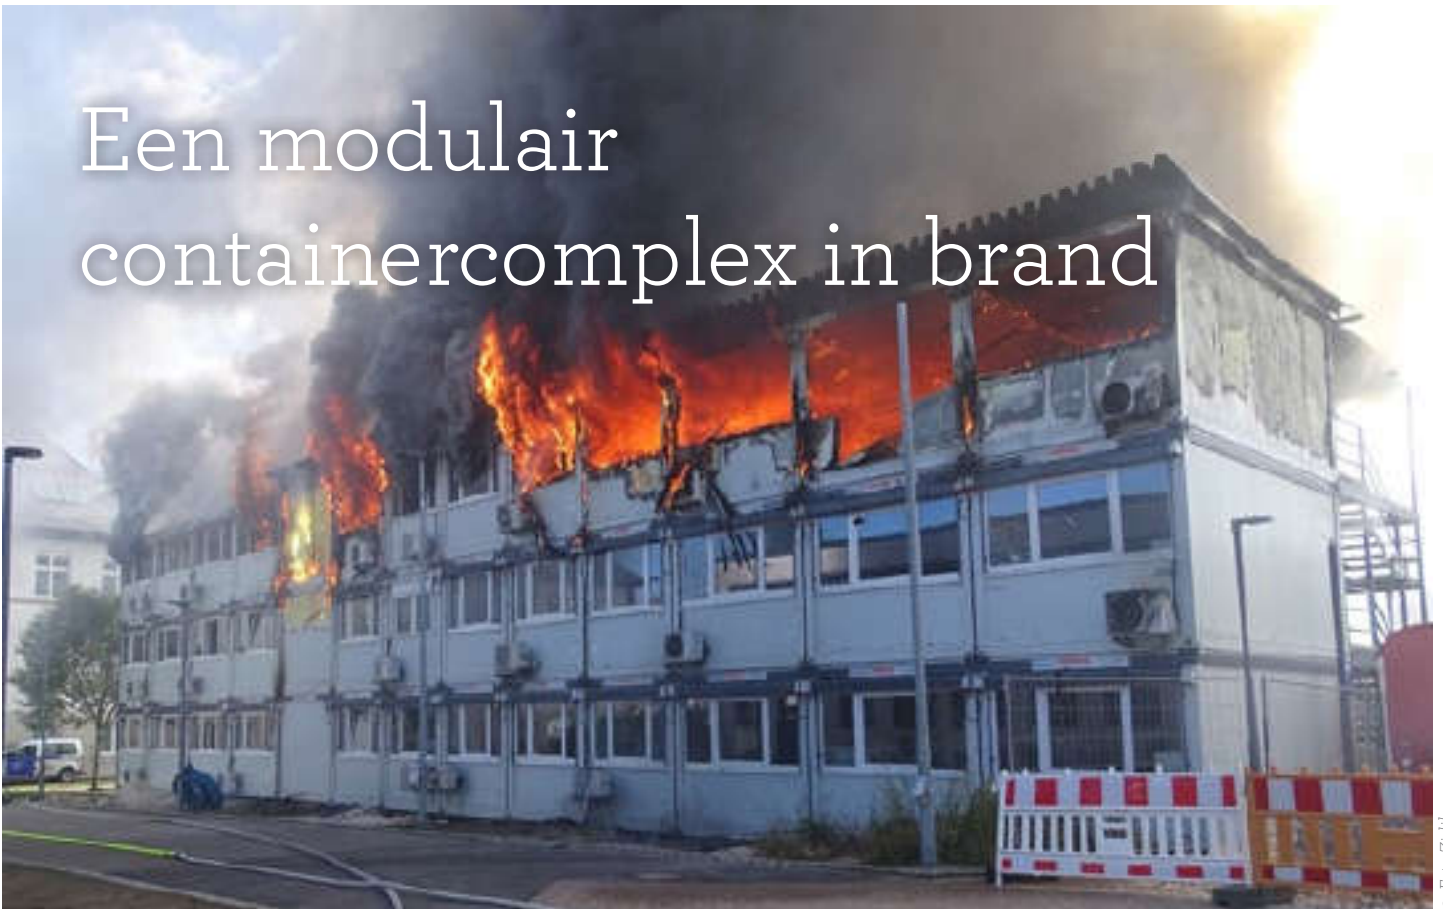
Schade: Totale vernietiging

Er zijn vlammen en rook te zien bij een module op de 3e verdieping.

Uitleg wordt gegeven waarom deze brand zo moeilijk onder controle te krijgen was, hoewel hij in een heel vroeg stadium ontdekt werd. De waterkanonnen konden het vuur binnen enkel bereiken via de ramen van de enige voorgevel. De achtergevel was een blinde muur. De stalen platen moesten trouwens opengesneden worden om de bluswerkzaamheden te kunnen voortzetten.

De intensiteit van het vuur en de snelle verspreiding van de brand zijn te verklaren door de vorm van de modules:

- ▶ dunne binnenwanden bieden geen enkele weerstand bij een brand met een sterke warmtestraling;
- ▶ de makkelijk ontvlambare isolatielaag van ongeveer 5 cm dik heeft het vuur gevoed en de brand naar de lagere verdiepingen verspreid.

Het onderzoek heeft uitgewezen dat de brand is ontstaan door de slechte werking van een elektrisch apparaat.
