# Incendie dans l'immeuble-tour "Les Mésanges" à Mons

Mons, jeudi 20 février 2003.

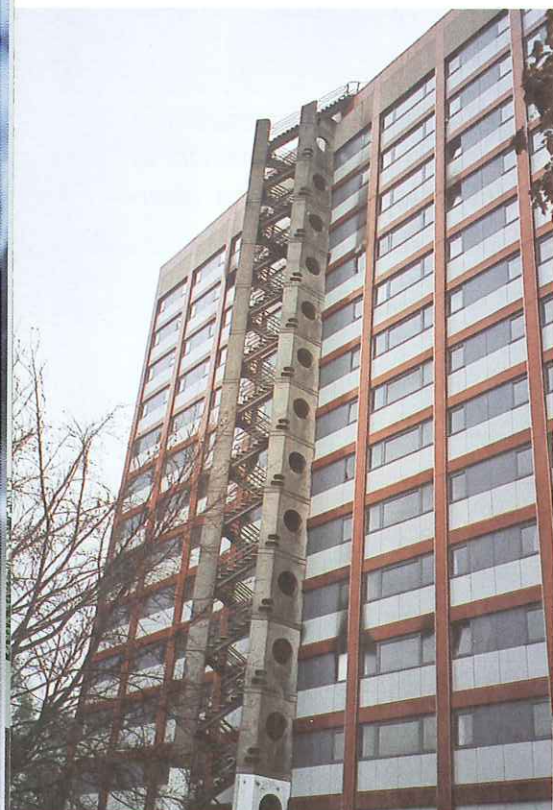
Photo 1 : Façade avant.

L'ossature du bâtiment est en béton armé. Les murs extérieurs sont constitués d'éléments de remplissage à base de panneaux en fibrociment pour les façades avant et arrière (photos 1 et 2) et en béton de silix lavé pour les pignons (photo 3). La qualité de ces

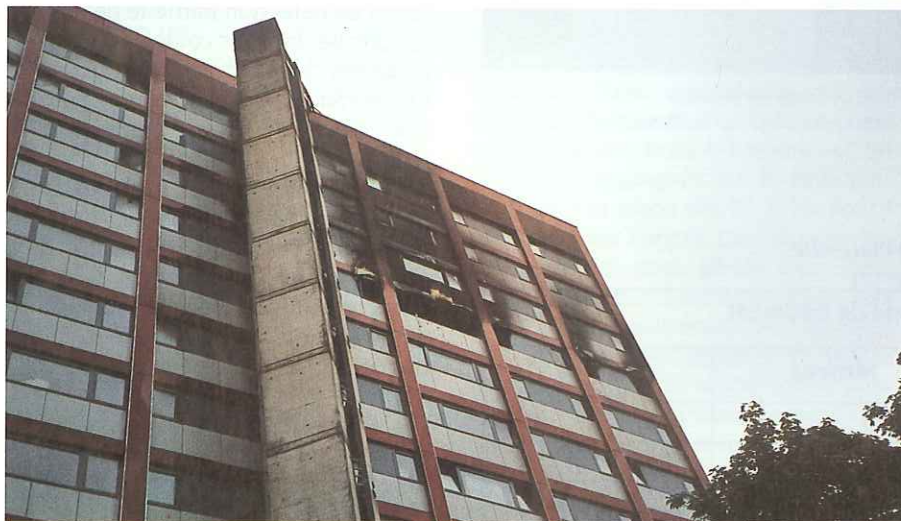
Photo 2: Façade arrière.

Trois escaliers de secours se situent en partie médiane des façades avant et

arrière (photos 1 et 2) et sur un des pignons. Pour le bloc avec 4 appartements, l'accès aux cages d'escalier en façade se fait au départ de chaque appartement par l'intermédiaire d'une petite fenêtre de la chambre (à coucher)

Les véhicules d'intervention peuvent accéder facilement à la façade avant. Par contre, l'arrière du bâtiment est constitué d'une surface herbeuse, non stabilisée et en pente vers un étang voisin, donc non accessible aux véhicules d'intervention lourds.

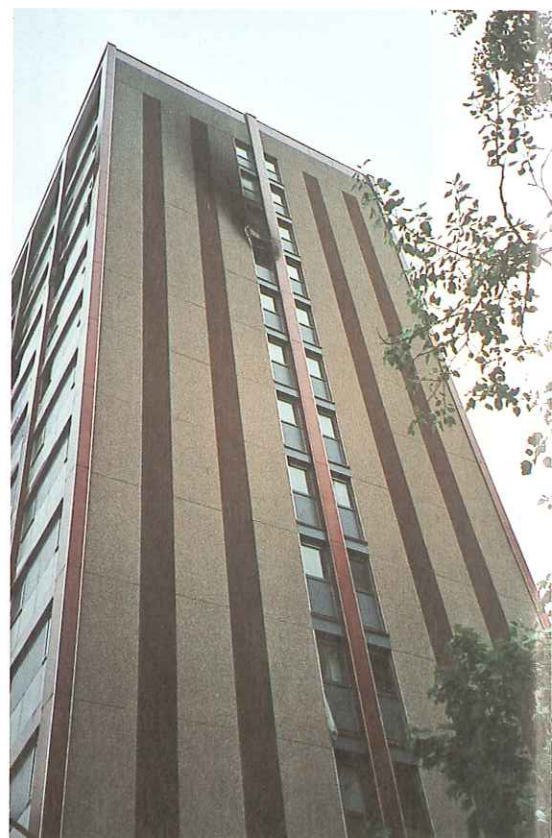
Photo 3: Pignon.

Les occupants des appartements sans escalier de secours extérieur sur leur pignon (photo 3) sont pris au piège lorsque le feu se propage du palier commun vers le hall d'entrée (les portes d'entrée des appartements ne sont pas Rf) ou s'il prend naissance dans le living ou la cuisine (lorsque les occupants résident dans leur chambre à coucher et/ou dans les locaux sanitaires). La présence d'un quatrième escalier de secours extérieur sur ce pignon s'imposait, du fait que la façade arrière n'était pas accessible aux autoéchelles (le terrain ne convenait pas pour le déploiement d'une autoéchelle) et que l'échelle des pompiers n'atteignait que le 9<sup>e</sup> étage du côté de la façade avant.

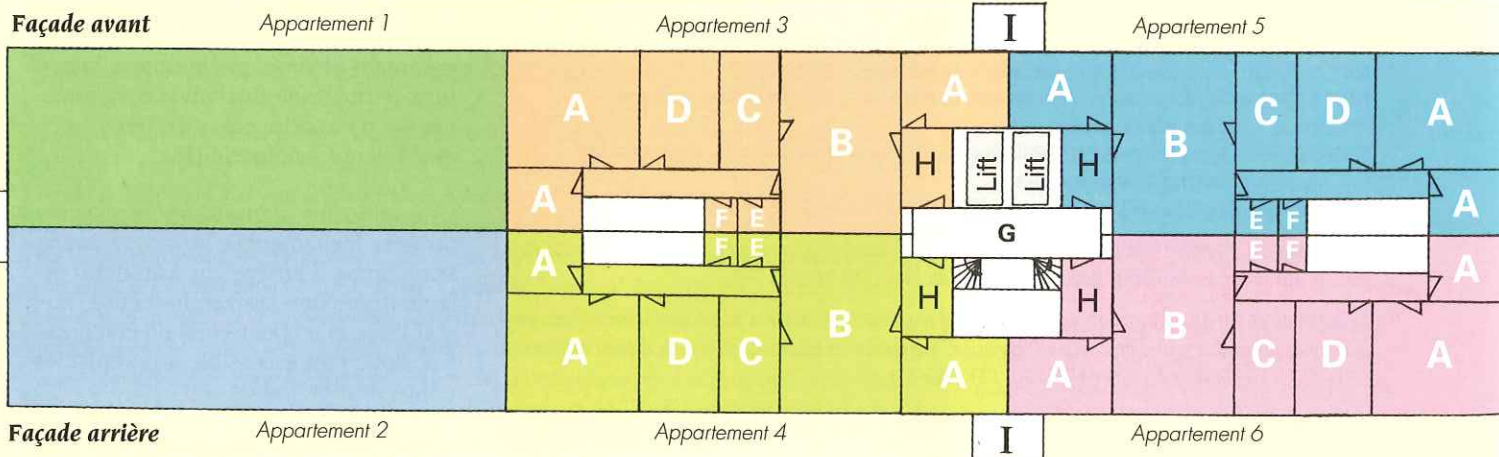
### Plan d'un étage type

L'immeuble est, en fait, constitué de deux blocs accolés, le premier comportant quatre appartements par niveau (voir plan p. 7), le second deux. Le rez-de-chaussée qui comporte trois appartements, l'entrée principale et les locaux utilitaires comme le dépôt des poubelles (fermé par une porte en acier), est commun aux deux blocs. Il est surmonté de douze étages de six appartements chacun (quatre plus deux) et d'un grenier technique.

- A: chambre à coucher
- B: living
- C: cuisine
- D: salle de bains
- E: douche
- F: toilette
- G: palier commun
- H: hall d'entrée
- I: escaliers de secours extérieurs

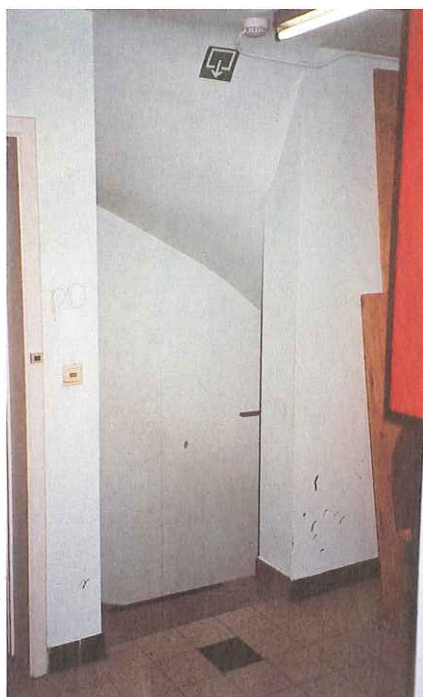
L'accès aux étages du bloc avec 4 appartements se fait, à partir du rez-de-chaussée, par 2 ascenseurs et 1 cage d'escalier intérieure ouverte (photo 4). Lorsqu'ils empruntent cette cage d'escalier, les locataires doivent passer à chaque étage par le palier commun pour descendre ou monter. Il n'y a qu'un ascenseur et une cage d'escalier intérieure pour le bloc avec 2 appartements. Ces 2 cages d'escalier ne disposent pas d'exutoires de fumées à leur

Photo 4: La cage d'escalier ouverte est équipée d'un détecteur de fumée et d'un pictogramme.

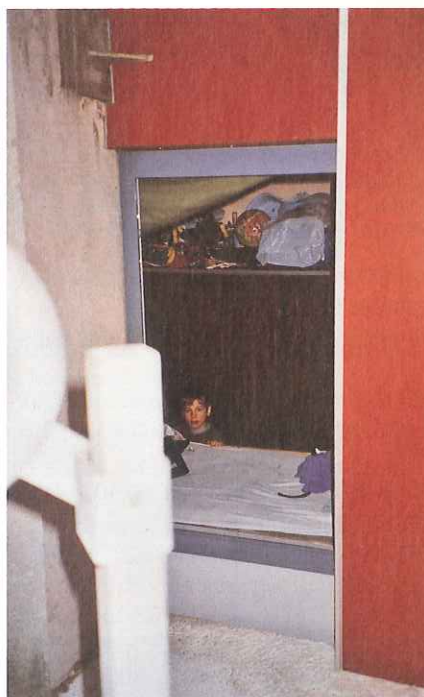
(photo 5). Cette fenêtre a une largeur de 0,58 m et une hauteur de 1,04 m. Pour atteindre le palier de l'escalier de secours, il faut franchir une hauteur de 1,25 m par rapport au niveau du plancher du logement! Cette situation a fait

Photo 5: Sortie de secours.

- il est inadmissible de devoir franchir une hauteur de 1,25 m pour atteindre le seuil de la fenêtre qui donne accès au palier de l'escalier de secours;
- cette fenêtre est beaucoup trop exigüe (0,58 m sur 1,04 m).

Le palier de l'escalier de secours extérieur devrait se trouver à hauteur du plancher des appartements et la fenêtre devrait être remplacée par une porte. Ces escaliers devraient également pouvoir être empruntés par des personnes qui ne sont pas capables de se déplacer par leurs propres moyens (dans le cas présent une personne en chaise roulante au 10<sup>e</sup> étage). A l'époque (en 1985), il existait déjà des prescriptions relatives aux escaliers de secours extérieurs. Enfin, les découpes dans le béton des cages d'escalier extérieures, réalisées pour des raisons d'esthétique, n'ont pas leur place dans ce type de réalisation car elles ne protègent plus les gens qui utilisent ces escaliers contre les flammes et la fumée qui montent le long de la façade. Toutes ces questions trouvent des réponses dans les normes précitées. Malgré leur mauvaise conception, ces escaliers de secours extérieurs ont sensiblement contribué à la limitation du nombre des victimes.

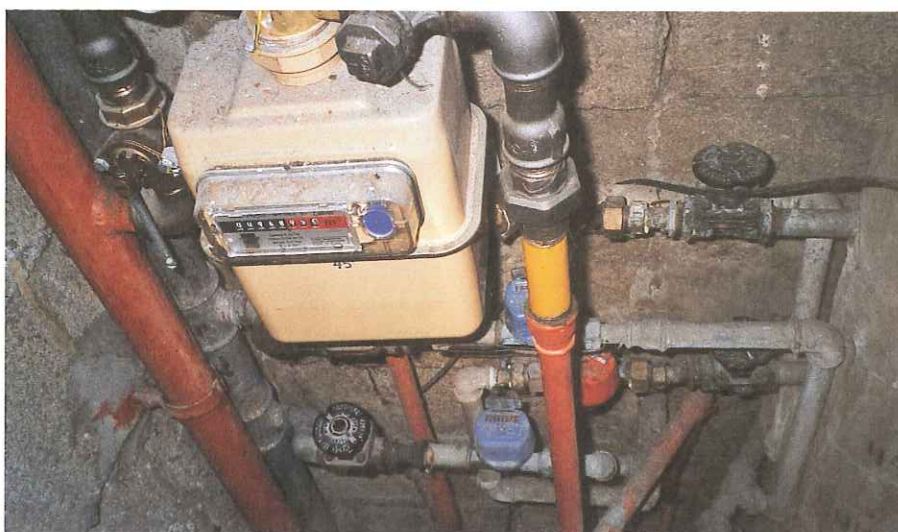
Le chauffage se fait par distribution d'eau chaude et chaque appartement dispose de sa propre alimentation en gaz naturel, en eau et en électricité. Cette distribution s'effectue à partir de gaines verticales non cloisonnées (photos 6 et 7) (accès à chaque niveau par des "portes" en carton pressé (photo 8)) ni recoupées par des éléments coupe-feu. Ces gaines sont situées sur le palier commun.

Photo 6: Gaine verticale ouverte pour les canalisations de gaz naturel et d'eau.

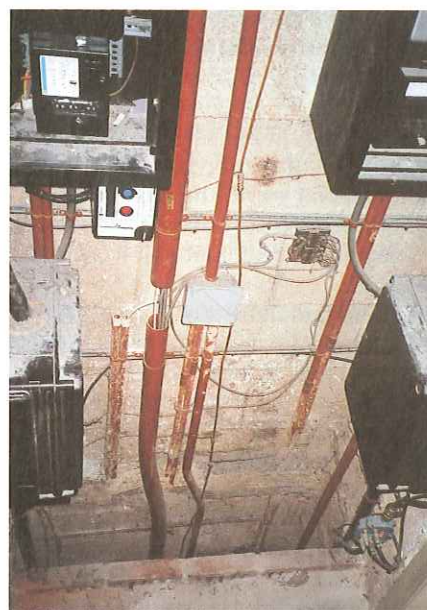
Photo 7: Gaine verticale ouverte pour les câbles électriques.

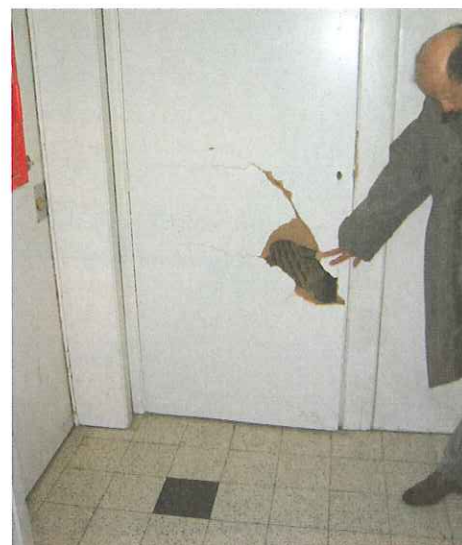
Photo 8: Une des portes en carton pressé des deux gaines pour les canalisations de gaz naturel et d'eau et pour les câbles électriques sur le palier commun.

- l'absence de la qualité "comportement au feu" des éléments de construction (sauf l'ossature en béton), ou "résistant au feu" des éléments comme les compartiments, les traversées de parois, les subdivisions intérieures, les gaines, ..., par exemple les parois en triplex dans les WC qui obturent la gaine verticale et les portes en carton pressé des 2 gaines dans le palier commun;

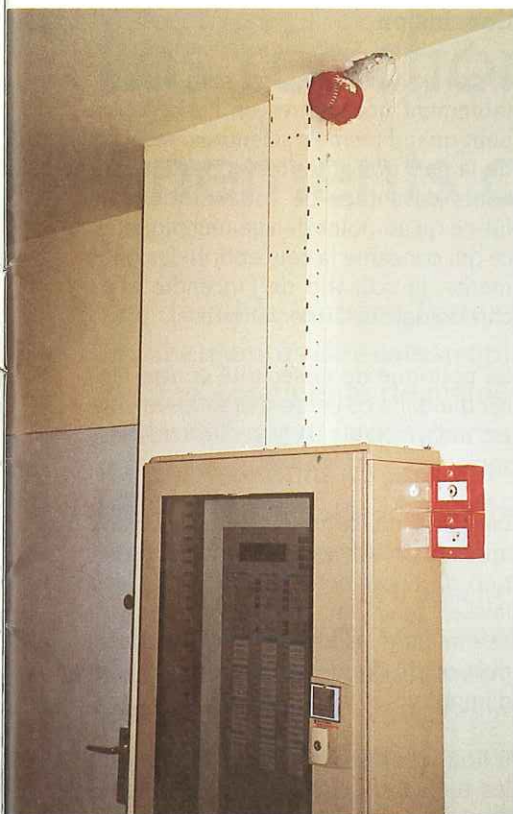
Photo 9: Le central de détection avec les boutons-poussoirs et les sirènes d'alarme électronique est situé au rez-de-chaussée.

sirène d'alarme électronique dans le palier commun du bloc avec 4 appartements de l'immeuble jumeau "Les Fauvettes". Même si les sirènes d'alarme électroniques avaient fonctionné dans le bâtiment des Mésanges, elles n'auraient probablement pas été perçues de façon audible par les occupants.
