Brand in het flatgebouw "Les Mésanges" te Bergen

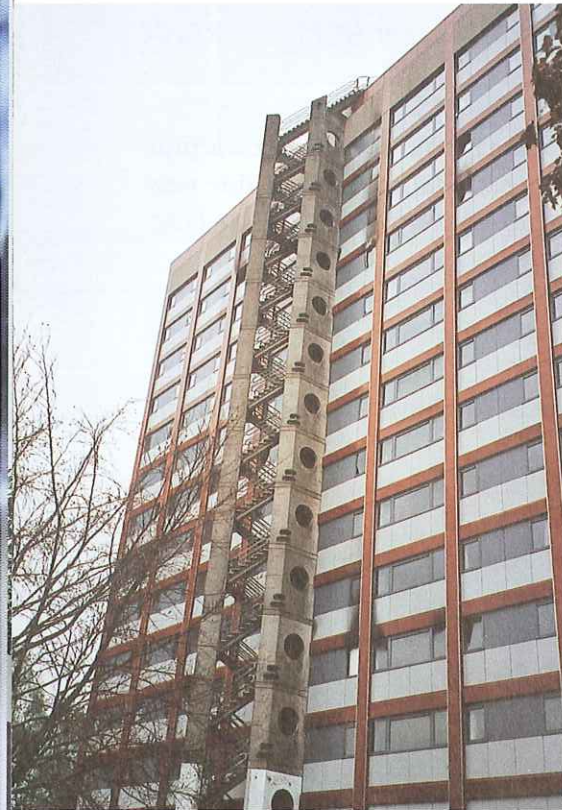
Foto 1: Voorgevel.

De draagstructuur bestaat uit gewapend beton. De buitenmuren zijn samengesteld uit vulmateriaal op basis van vezelcementplaten voor de voor- en achtergevels (foto's 1 en 2) en van betonplaten van gewassen silex voor de

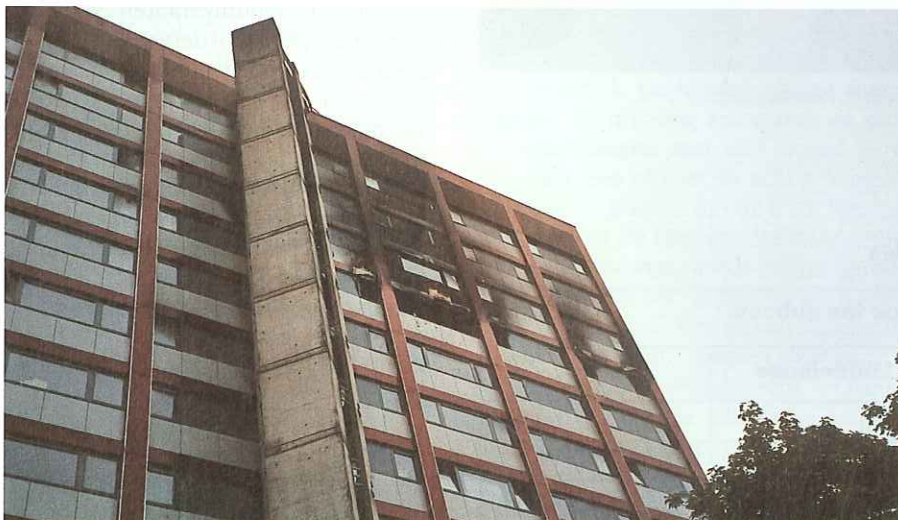
Foto 2: Achtergevel.

In het midden van de voor- en achterge-

vels (foto's 1 en 2) en op een van de kopgevels staan 3 buitenbrandtrappen. Voor de blok met 4 appartementen gebeurt de toegang tot de brandtrappen vanuit elk appartement via een

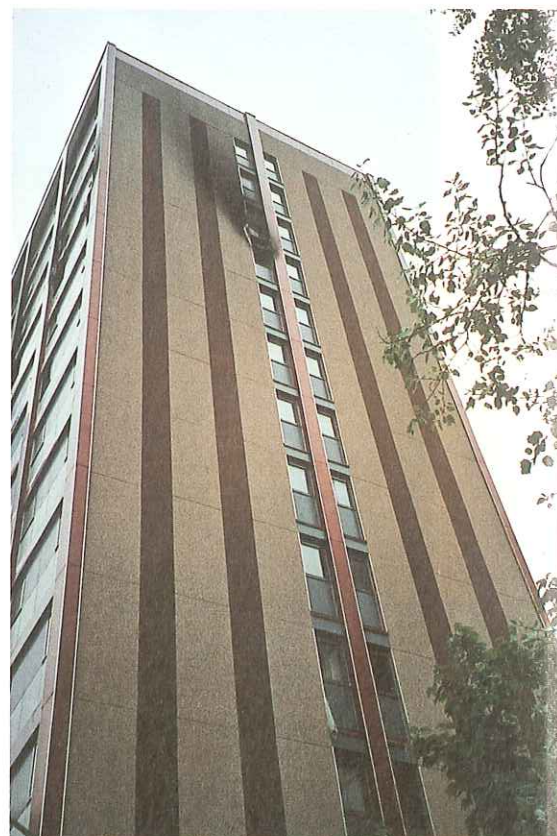
kopgevels (foto 3). De kwaliteit van deze gevelelementen werd gecontroleerd door de brandweer van Bergen. Men kent niet het type van materiaal dat destijds werd gebruikt voor de thermische isolatie. Het dak is een betonnen vloer.

Foto 3: Kopgevel.

In appartementen zonder buitenbrandtrap op hun kopgevel (foto 3) zitten de bewoners ingesloten bij brandoverslag van de gemeenschappelijke overloop naar de inkomhal (de voordeuren van de appartementen hebben geen Rf-graad) of bij brand in de woonkamer of keuken (wanneer ze in hun slaapvertrekken en/of sanitaire ruimten vertoeven). Een vierde buitenbrandtrap op deze kopgevel zou noodzakelijk geweest zijn, doordat de achtergevel niet bereikbaar was voor autoladders (terrein niet geschikt voor de opstelling van een autoladder) en de autoladders aan de voorgevel slechts tot de 9de verdieping reikten.

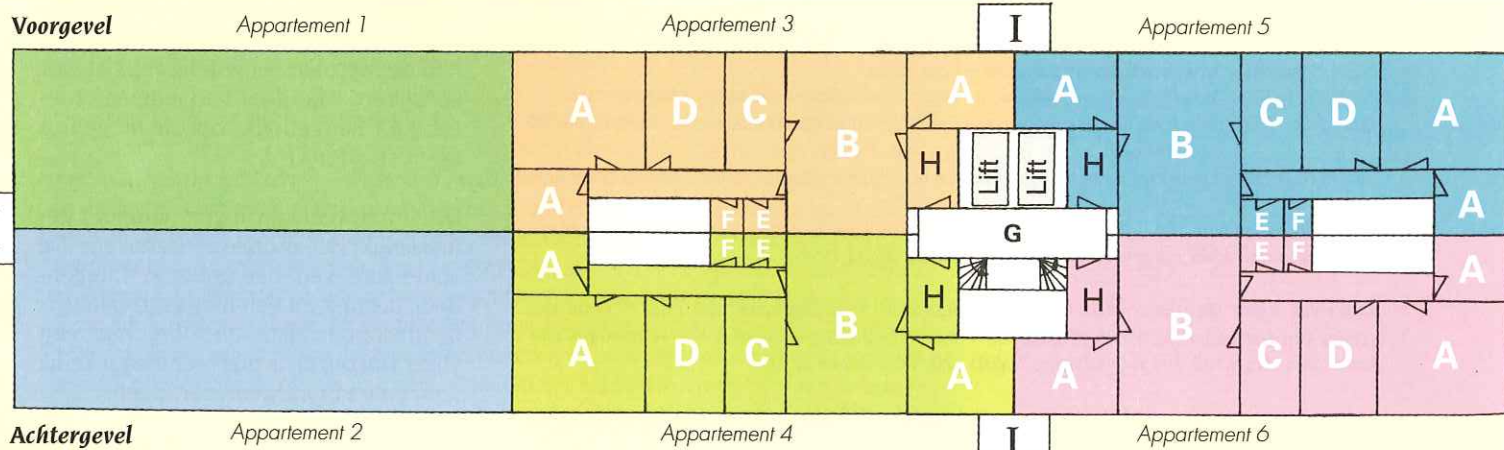
Plan van een type-verdieping

Het flatgebouw bestaat in feite uit twee tegen elkaar opgetrokken blokken, waarvan de eerste vier appartementen per bouwlaag bevat (zie plan) en de tweede twee. Het gelijkvloers bevat drie appartementen, de hoofdingang en de dienstruimten zoals het vuilnislokaal (gesloten door een stalen deur) en is gemeenschappelijk aan de twee blokken. Boven deze bouwlaag zijn er twaalf verdiepingen met elk zes appartementen (vier en twee) en een technische zolder.

- A: slaapkamer
- B: woonkamer
- C: keuken
- D: badkamer
- E: doucheruimte
- F: toilet
- G: gemeenschappelijke overloop
- H: inkomhal
- I: buitenbrandtrappen

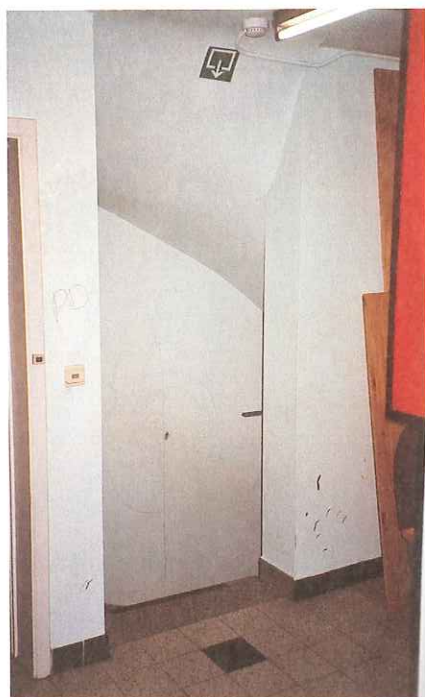
De toegang tot de verdiepingen van de blok met 4 appartementen gebeurt, vanaf het gelijkvloers, via 2 liften en 1 open binnentrappenhuis (foto 4). Wanneer de huurders dit trappenhuis nemen, moeten ze op elke verdieping via de gemeenschappelijke overloop gaan om zich naar boven of naar beneden te begeven. Voor de blok met 2 appartementen is er 1 lift en 1 binnentrappenhuis. Deze trappenhuisen heb-

Foto 4: Het open binnentrappenhuis is uitgerust met een rookdetector en voorzien van een pictogram.

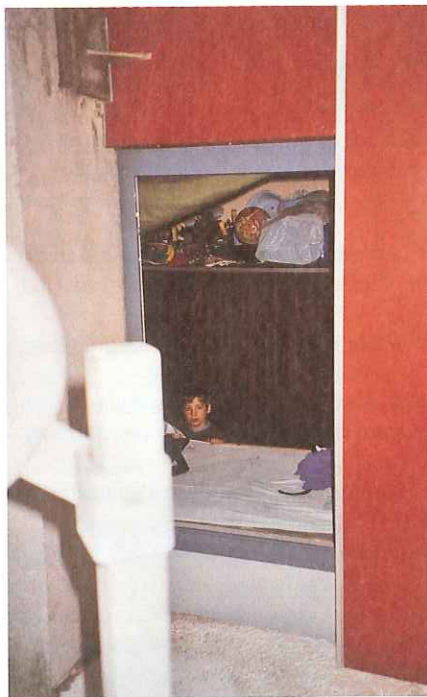
klein venster van een (slaap)kamer (foto 5). Dit venster is 0,58 m breed en 1,04 m hoog. Om de overloop van de brandtrap te bereiken moet men een hoogte van 1,25 m overbruggen ten

Foto 5: Nooduitgang.

opzichte van het vloerniveau van het appartement! Door deze situatie kon men beweren dat elk appartement, naast het binnentrappenhuis, beschikte over een tweede vluchtweg. Voor de blok met 2 appartementen gebeurt de toegang tot de brandtrap (kopgevel) langs de terrassen van de kopgevel.

Het ontwerp van deze trappen vertoont zware gebreken:

- het overbruggen van een hoogte van 1,25 m om de drempel van het venster/de overloop van de noodtrap te bereiken, is ontoelaatbaar;
- dit venster is veel te klein (0,58 m op 1,04 m).

De overloop van de buitenbrandtrap zou zich moeten bevinden ter hoogte van de vloer van de appartementen, en het venster zou vervangen moeten zijn door een deur. Deze buitenbrandtrappen zouden ook moeten kunnen gebruikt worden voor personen die zich niet op eigen kracht kunnen verplaatsen (in dit geval een rolstoelpatiënt op de 10de verdieping). Toen reeds (in 1985) bestonden er voorschriften voor buitenbrandtrappen. Ten slotte zijn de uitsparingen in het beton van de buitenbrandtrappen (foto 1), gerealiseerd om esthetische redenen, volledig af te raden. Door deze uitsparingen zijn de gebruikers van deze trappen immers niet meer beschermd tegen de langs de gevel opstijgende rook en vlammen. Al deze punten worden behandeld in de hierboven vermelde normen. Ondanks

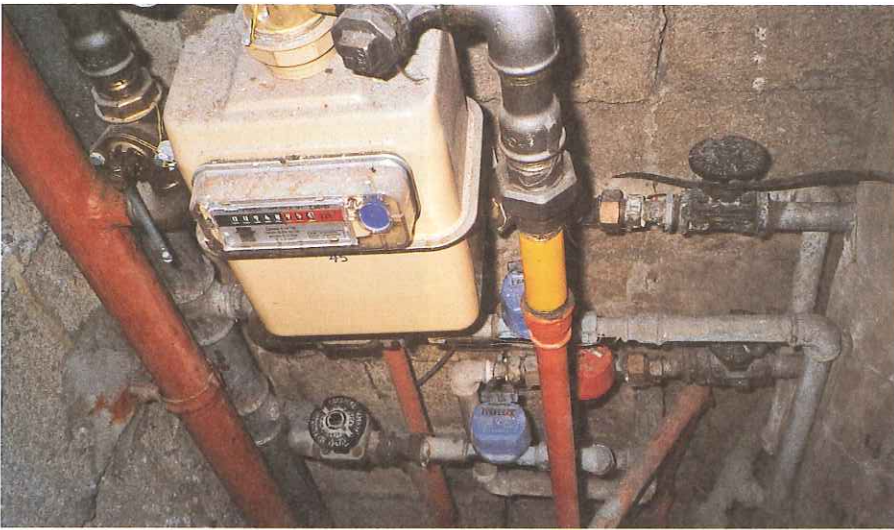
Het gebouw wordt verwarmd door een centrale verwarmingsinstallatie met warm water. Elk appartement beschikt over zijn eigen aardgas-, water- en elektriciteitsvoorziening. De leidingen lopen in open, verticale kokers (foto's 6 en 7), die op elke verdieping zijn afgesloten met deuren uit hardboard (foto 8). Deze kokers bevinden zich op de gemeenschappelijke overloop.

Foto 6: Open verticale koker voor aardgas- en watervoorziening.

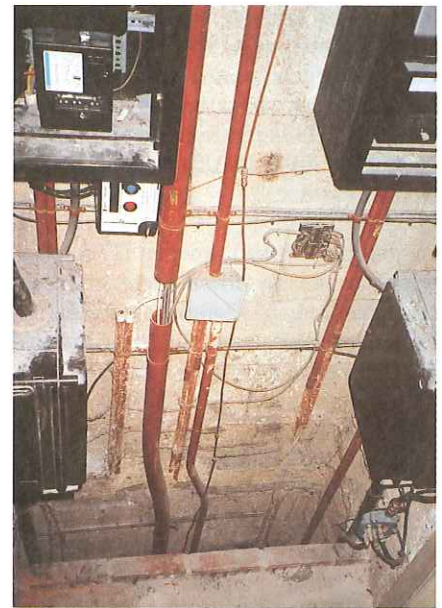
Foto 7: Open verticale koker voor elektriciteitsvoorziening.

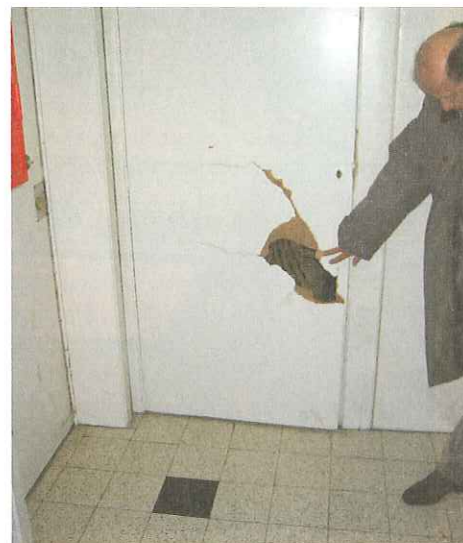
Foto 8: Een van de deuren uit hardboard van de twee kokers voor aardgas, water- en elektriciteitsvoorziening op de gemeenschappelijke overloop.

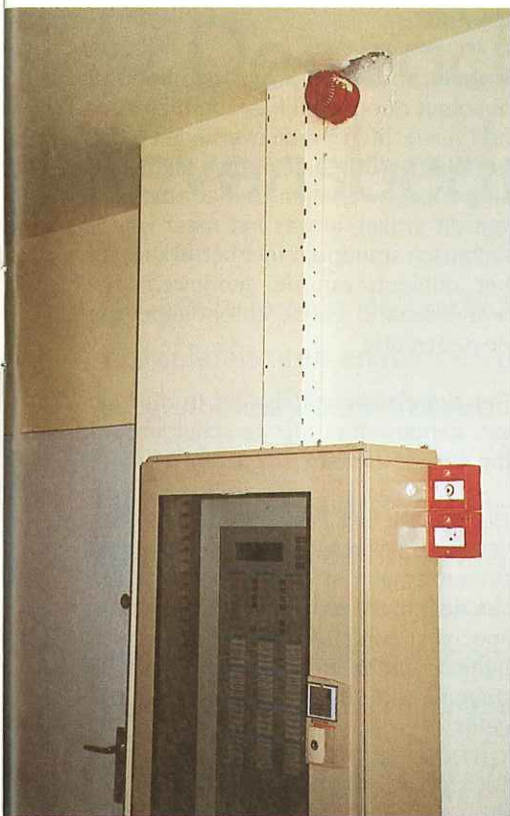
Foto 9: Op het gelijkvloers bevindt zich de detectiecentrale met drukknoppen en elektronische alarmsirenes.

De installatie van een algemeen automatisch branddetectiesysteem zou een interessante oplossing kunnen zijn, maar ook hier stelt zich het probleem van vandalisme. In het gebouw "Les Mésanges" werd het *detectiesysteem* afgegrukt door vandalen. Sommigen bevelen de installatie van autonome detectoren aan. Dit is maar een noodoplossing: deze toestellen vertonen immers zwakke punten. Tegenwoordig laat de evolutie van de beveiligingstechnieken toe een betrouwbare oplossing voor te stellen, die niet noodzakelijkerwijs duurder is en die niet veel onderhoud vraagt: het zijn de woningsprinklers (zie artikel "Woningsprinklers: ontwerp vrijheid én optimale veiligheid onder één dak", p. 42). Bij de bouw van (sociale) woningen van om het even welk type is het perfect mogelijk om hierin woningsprinklers te integreren. Dit geldt ook voor bestaande (sociale) woningen. In flatgebouwen zou het volstaan om deze sprinklers te voorzien in de gemeenschappelijke vluchtwegen en in de woonvertrekken (slaapkamer, keuken, woonkamer,...).

alle delen van het gebouw. Dit is niet het geval voor de elektronische alarmsirene op de gemeenschappelijke overloop van de blok met 4 appartementen van het gelijkaardige gebouw "Les Fauvettes". Mochten de elektronische alarmsirenes in het gebouw "Les Mésanges" gewerkt hebben, zouden ze waarschijnlijk ook niet zijn gehoord door de bewoners.
